Prüfbericht Nr. 5214018078/3

Prüfauftrag: Bestimmung des Verhaltens bei Druckbeanspruchung
an Wärmedämmstoffe nach DIN EN 826
Bestimmung der Zugfestigkeit senkrecht zur Platten-
ebene an Wärmedämmstoffe nach DIN EN 1607

Prüfobjekt: Emisco-Bauelement

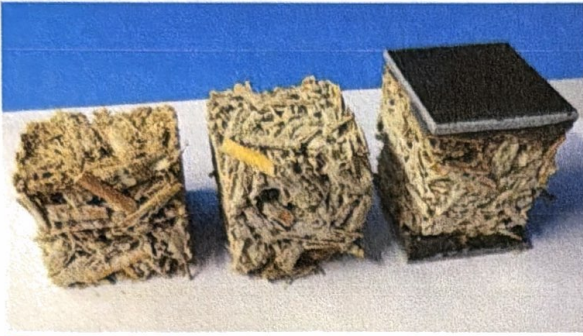
Probekörper für Druckversuch

Probekörpergrösse:	Länge: 50 mm Breite: 50 mm Höhe: 50 mm
Herstellung der Prüfkörper:	Durch den Auftraggeber Die Normanforderung an die Probekörper bezüglich Ebenheit und Parallelität konnte durch die Materialstruktur nicht erfüllt werden. Die geforderte Ebenheit und Parallelität wurde mittels einem thixotropischen 2K-Araldit 2014-1 und einem GFK-Laminat auf beiden Seiten der Probekörper durch die Empa korrigiert.
Prüfgerät:	Universalprüfmaschine Zwick Z010, Klasse 1 und elektronischer Datenerfassung
Druckplatten:	Unten: Stahl, 200 x 200 mm Oben: Stahl, Ø 100 mm
Klima:	Normklima 23°C/50% rF, SN – ISO 291
Kraftmesszelle:	10 bis 10'000 N
Wegsmessung:	Traverse
Definition Lokales Maximum:	4 kPa (Kraftabfall für die Bestimmung der Druckfestigkeit)
Prüfgeschwindigkeit:	5 mm/min
Prüfdatum:	23. Januar 2018

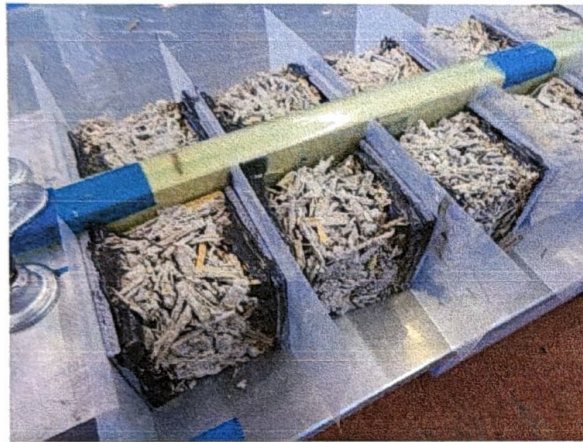
Klebvorrichtung für Druckversuche

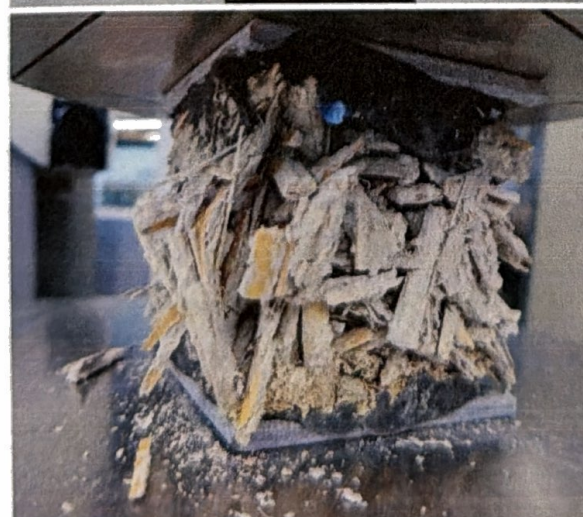
Bruchbild

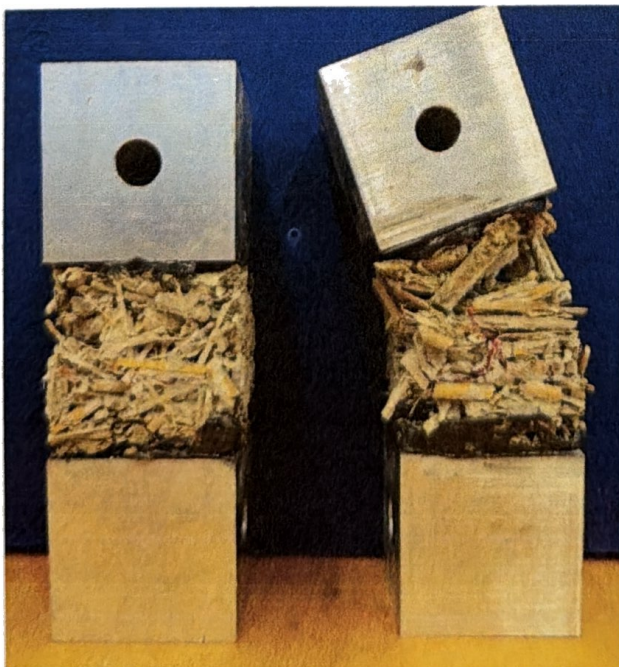
Bruchbild, unsichtbar/sichtbar

Material	Zugfestigkeit σ_{mt} [kPa]	Ort des Versagens
Emisco-Bauelemente	29.3 \pm 16.5	Im Probekörper, Bruch zum Teil sichtbar, zum Teil unsichtbar

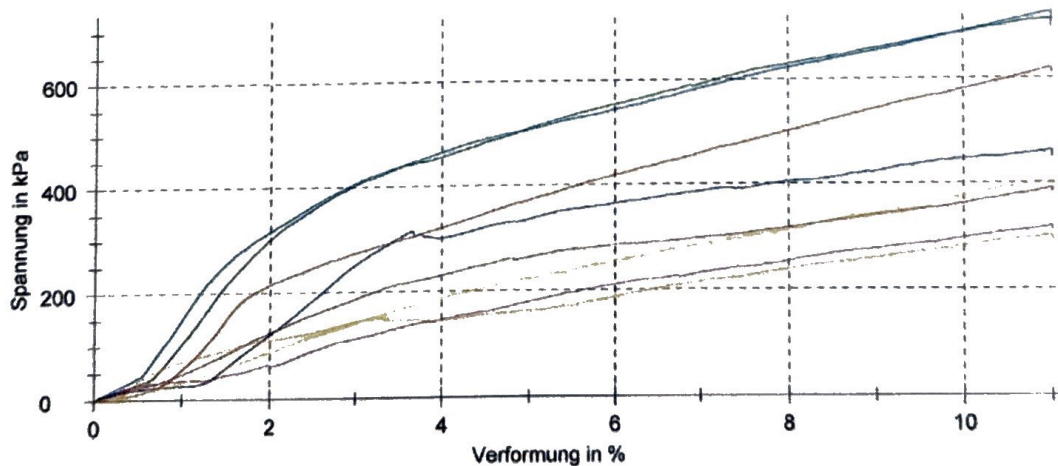
Seriengrafik:

Legende	Nr	$\sigma_{10\%}$ kPa	σ_m kPa	ϵ_m %	h_0 mm	a_0 mm	b_0 mm	S_0 cm ²	L_0 mm
	1	612	-	-	53.92	50.76	50.08	25.42	53.92
	2	692	-	-	54.29	51.14	49.82	25.48	54.29
	3	-	315	3.7	54.93	50.54	50.95	25.75	54.93
	4	-	151	3.0	51.64	50.48	50.86	25.67	51.64
	5	298	-	-	53.81	50.53	49.73	25.13	53.81
	6	692	-	-	55.14	50.74	49.88	25.31	55.14
	7	387	-	-	53.81	50.93	51.31	26.13	53.81
	8	-	261	4.7	54.42	50.74	51.04	25.90	54.42

Serie	$\sigma_{10\%}$ kPa	σ_m kPa	ϵ_m %	h_0 mm	a_0 mm	b_0 mm	S_0 cm ²	L_0 mm
n = 8								
\bar{x}	536	242	3.8	54	50.73	50.46	25.60	54.00
s	183	83.7	0.9	1.074	0.2229	0.6417	0.33	1.07
v [%]	34.08	34.51	22.39	1.99	0.44	1.27	1.28	1.99

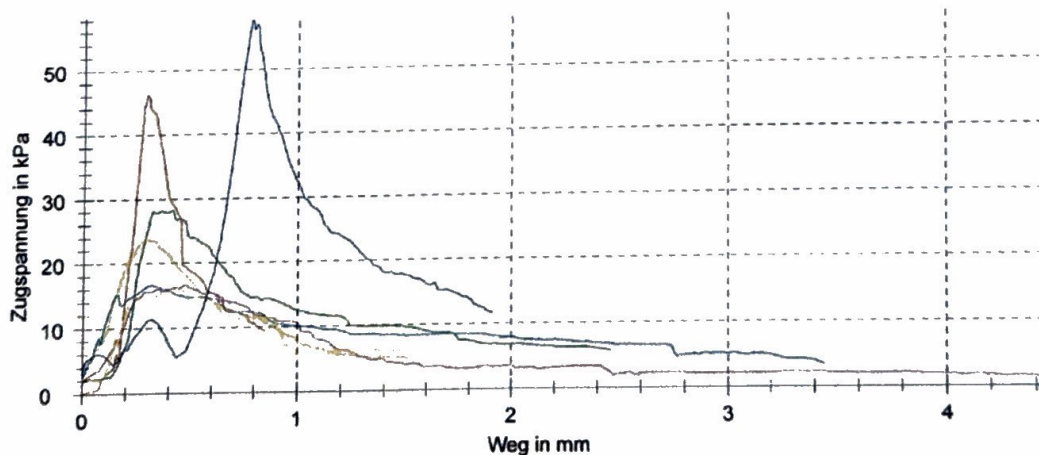
Seriengrafik:

Serie	F _{max} N	σ _{mt} Zugfestigkeit kPa	l mm	b mm	A cm ²
n = 7					
\bar{x}	76.96	29.3	50.86	51.12	26.00
s	45.15	16.5	0.94	0.93	0.69
v [%]	58.68	56.39	1.85	1.81	2.65
